Laboratoire de recherche des monuments historiques

Bilan scientifique

2013
2014

Mammouth sculpté - Grotte du Mammouth, Domme, Dordogne

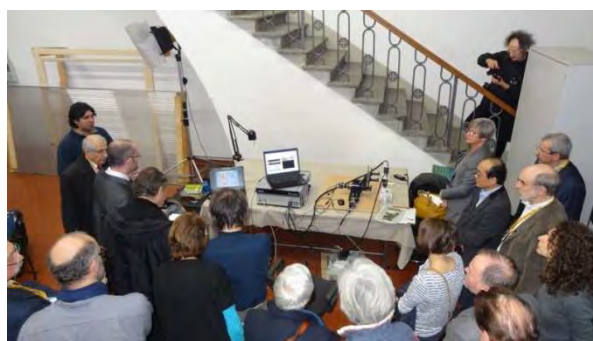
Figure 1 : Florence, Opificio delle pietre dure, démonstration de l'imagerie térahertz, dans le cadre de la conférence finale de CHARISMA.

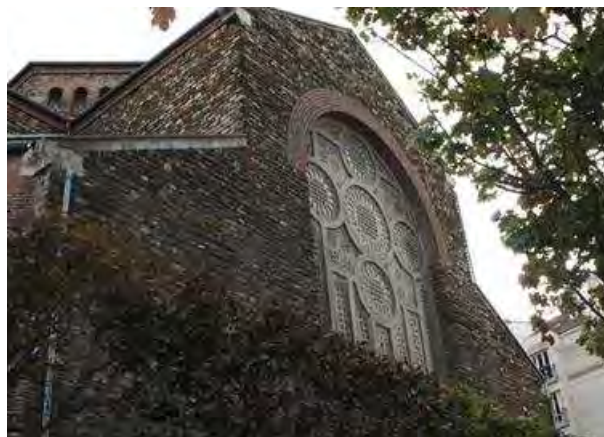
Figure 5 : façade nord, église Saint-Louis de Vincennes [1914-1924], structure en béton armé recouverte de pierre de meulière, verrière composée de 20 panneaux en mortier armé et pièces de verre, posés sur une ossature en béton armé monobloc (Bétons Armés Hennebique).

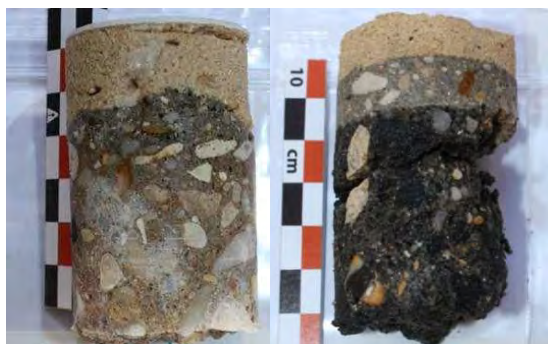
Figure 9 : maison La Roche. À gauche, béton de structure recouvert de deux types d'enduits (gris et ocre). À droite, brique de béton de mâchefer foncé, recouvert de deux types d'enduits (gris et ocre). Dans les deux cas, d'épaisses couches de peinture très rigides recouvrent les enduits.

Ainsi, l'ensemble des bétons et mortiers gris sont à base de ciment de laitier (Fig. 9). Les enduits ocres pour les plus compacts sont hydrauliques, alors que l'enduit ocre le plus friable est composé de sulfate de calcium (Fig. 8) [appellation commerciale de l'époque : *Cimentaline*[®]].

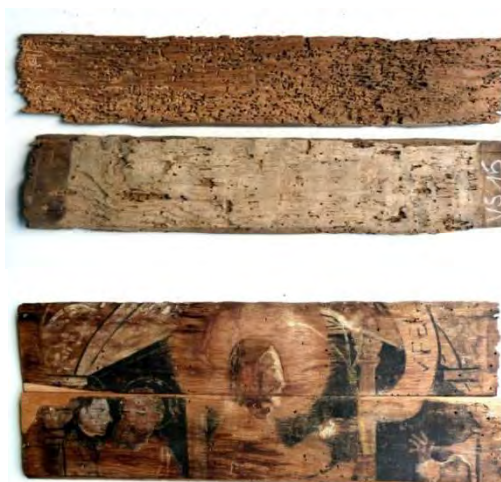
Figure 12 : éléments de lambris revers et face.

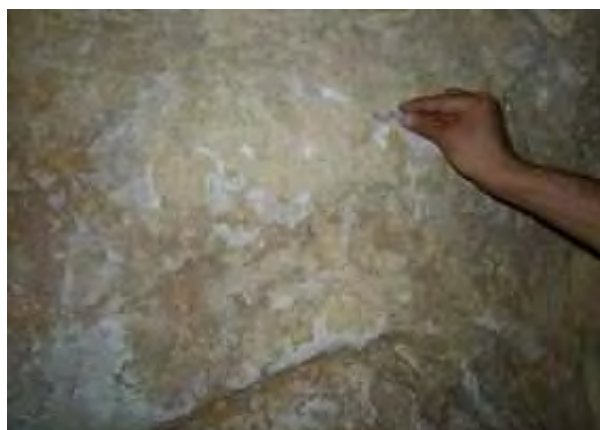
Figure 15 : efflorescences blanches sur la frise sculptée de l'abri Bourdois.

Sur la frise sculptée, des efflorescences blanches sont présentes (Fig. 15). Les analyses de diffraction des rayons X montrent qu'il s'agit de gypse [sulfate de calcium, Fig. 16] associé à des pertes de matière.

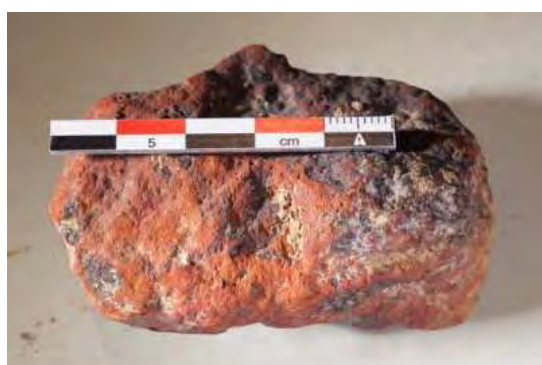
Figure 17 : ocre 46K conservée au musée d'Aquitaine.

sur les parois est variable et que la contribution des éléments chimiques des supports rocheux est non négligeable, ces analyses ont pu être réalisées sans contact et sans prélèvement. Les ocres conservées dans les vitrines de l'accueil de la grotte et au musée d'Aquitaine (Fig. 17 et 18) ont pu être utilisées dans la grotte et/ou sur les objets peints pour les couleurs rouges (Fig. 19 et 20) et certaines zones de couleur noire. Par ailleurs, les traces de couleur sur les objets provenant de l'abri Morin ont des compositions comparables à celles des objets de Pair-non-Pair indiquant très certainement une même source d'approvisionnement.

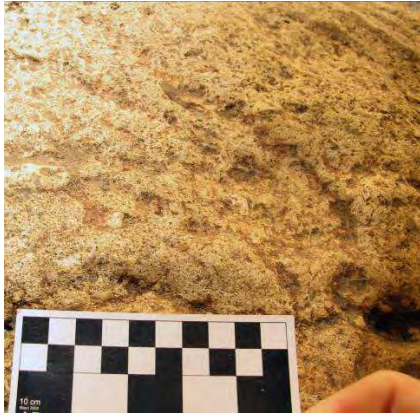
Figure 19 : trace de couleur rouge au niveau du panneau des cervidés.

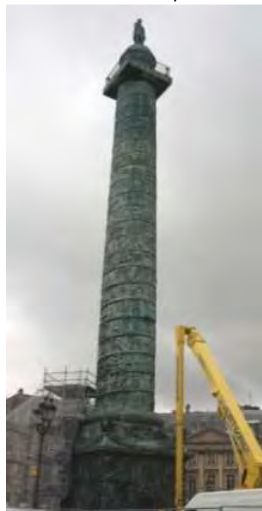
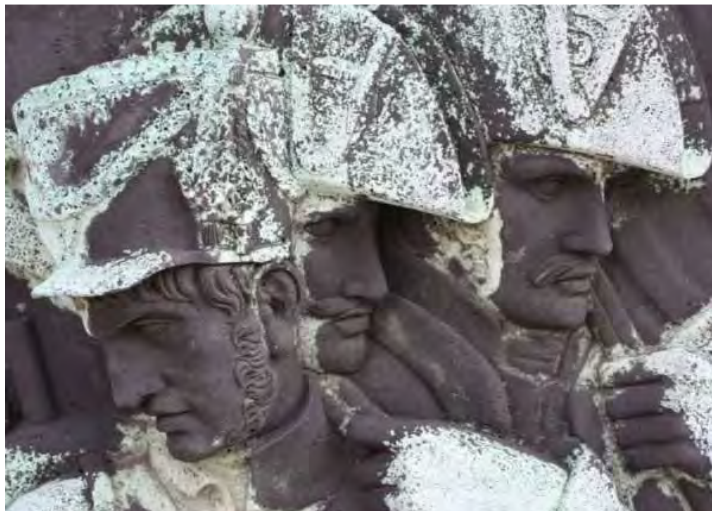
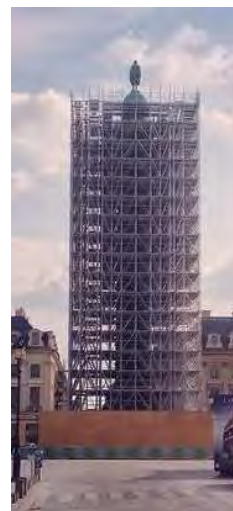
Figure 25 : à gauche, colonne Vendôme, place Vendôme, Paris 1^{er} [75], avant restauration. Au milieu, mise en évidence de différents états de surface sur les plaques de bronzes, avec, en particulier la patine noire indurée. À droite, mise en place du chantier de restauration de la colonne Vendôme.

À la demande de la direction régionale des affaires culturelles d'Île-de-France et de Christophe Bottineau, architecte en chef des monuments historiques, le pôle métal du LRMH est intervenu, au cours des années 2013 et 2014 dans le cadre du projet de restauration de la colonne Vendôme à Paris [mécénat Ritz]. La colonne Vendôme fut fondue à partir de canons pris à l'ennemi lors des Guerres napoléoniennes. Elle a été érigée la première fois en 1810 avant d'être détruite puis reconstruite à la fin du XIX^e siècle et n'aurait pas subi d'intervention jusqu'à aujourd'hui. Au cours de ces différentes phases de travail nous avons pu accompagner l'architecte et les équipes de restaurateurs en mettant à leur disposition notre expérience sur la restauration des œuvres métalliques exposées en extérieur (Fig. 25).

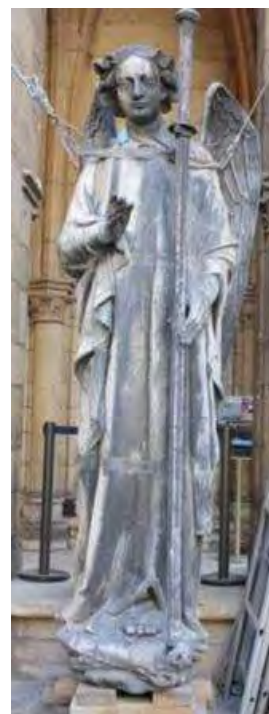
Figure 26 : Paris, Sainte Chapelle, Archange en plomb ornant le chevet.

À la demande du Centre des monuments nationaux et de Christophe Bottineau, architecte en chef des monuments historiques, le pôle Métal du LRMH est intervenu, au cours des années 2013 et 2014 dans le cadre du projet de restauration de l'Archange ornant le chevet de la toiture de la Sainte-Chapelle de Paris. L'œuvre monumentale (2,90 mètre de haut) en plomb réalisée en 1852 avait été déjà une fois restaurée par les ateliers Monduit en 1939. Elle était déposée depuis 2004 pour des raisons d'instabilité (Fig. 26).

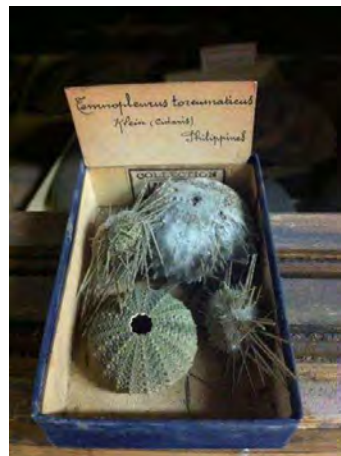
Figure 31 : duvet blanc sur les oursins.

Ensuite une inspection visuelle du site a été effectuée. La première observation a montré la présence de taches et des recouvrements duveteux (FIG. 31) de différentes couleurs (blanches, grises, vertes, etc.) sur les meubles et sur les objets.

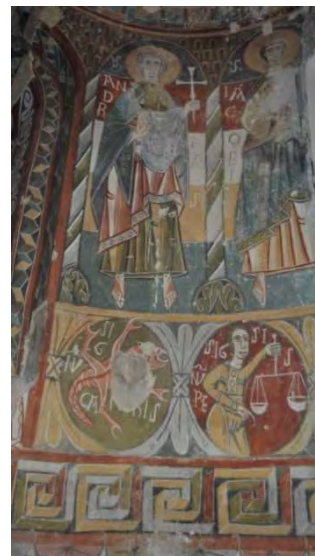
Figure 33 : église d'Ourjout-
peintures catalanes découvertes
sous badigeon.

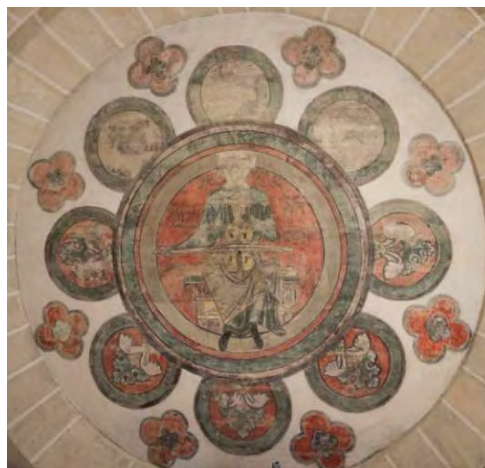
Figure 34 : Chartres [28], cathédrale. Rose sud-ouest. Crédit photographique : François Lauginie

Des peintures murales du XIII^e siècle ont été mises au jour lors de la restauration intérieure de la cathédrale Notre-Dame de Chartres (massif occidental). Elles représentent 4 roses à l'intérieur desquelles figurent des anges musiciens imitant des vitraux (Fig. 34).

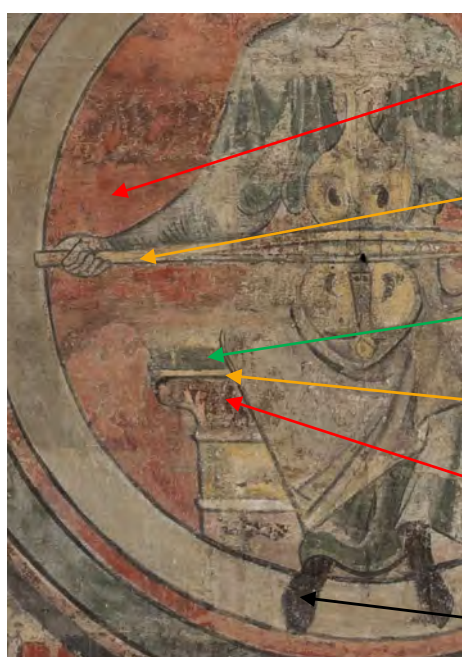
Figure 35 : Chartres [28], cathédrale. Rose sud-ouest, détail. Crédit photographique : François Lauginie

LIBS		DRX
Fond rouge		
Pigment au plomb	→	Minium
Terres naturelles		Blanc de plomb
Traces de mercure et de cuivre		
Archet		
Pigment au plomb	→	Blanc de plomb
Pigment au cuivre		
Terres naturelles		
Traces de mercure		
Décor vert		
Pigment au plomb	→	Paratacamite
Pigment au cuivre		Blanc de plomb
Terres naturelles		Quartz
		Calcite
Décor ocré		
Pigment au plomb	→	Blanc de plomb
Terres naturelles		
Traces de cuivre		
Chaise rouge		
Pigment au plomb	→	Minium
Terres naturelles		Blanc de plomb
		Hématite ?
Chaussure noire		
Pigment au plomb	→	Blanc de plomb
Pigment au cuivre		Oxydes de plomb
		Graphite [?]
		Calcite

Des analyses *in situ* ont été programmées en juin 2011 afin de caractériser les couches picturales. Ainsi, la technique d'ablation laser (LIBS) développée au LRMH et l'appareil portable de diffraction et fluorescence des rayons X (pDRX/FX), mis au point par le C2RMF, ont permis d'identifier les matériaux des couches picturales tout en démontrant l'intérêt du couplage de telles analyses (Fig. 35).

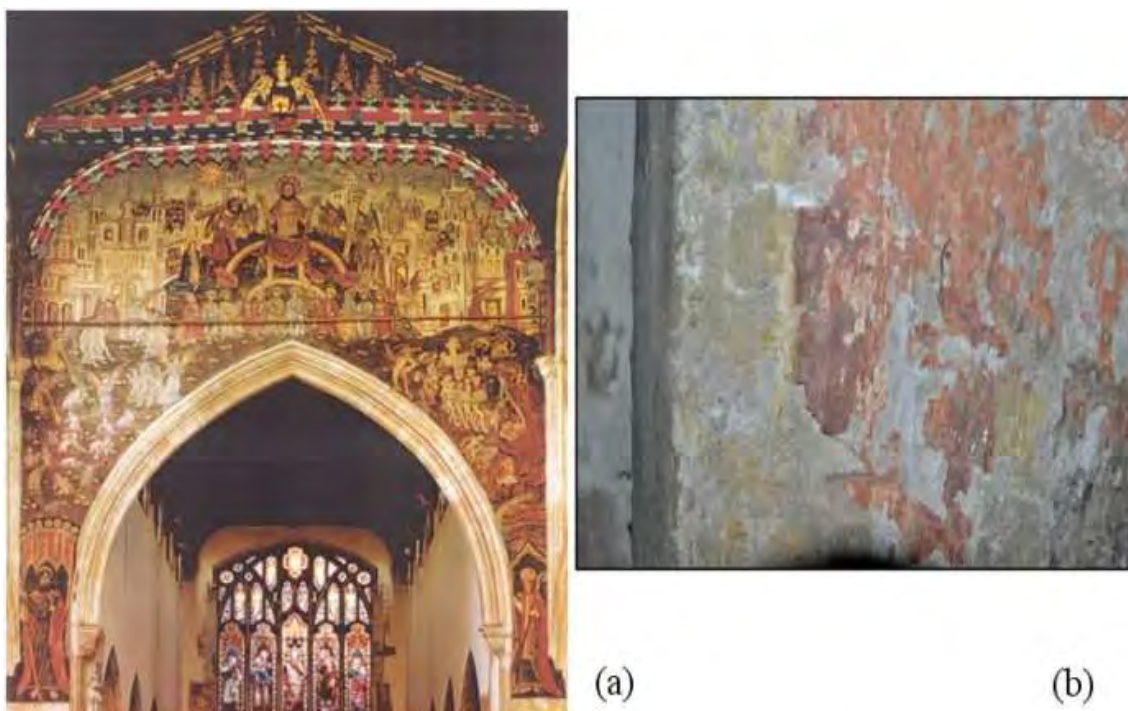
Figure 36 : [a] Photographie du Jugement dernier [The Royal Commission of Historic], [b] détail de la surface avec traces visibles de dessin sous-jacents.

lacunes et semble confirmer la présence d'une composition antérieure (Fig. 36b). Dans la perspective de restaurer l'œuvre, le conseil de fabrique, en sa qualité de maître d'ouvrage a souhaité compléter l'étude technique par des analyses scientifiques afin d'identifier de façon plus précise la composition sous-jacente. Des mesures ont été effectuées sur différents personnages, éléments architecturaux ou végétaux ; la partie senestre de l'auréole du Christ est particulièrement intéressante car elle contient de la feuille d'or, élément métallique dont la réflexion aux ondes térahertz est importante. Ainsi, l'image obtenue après traitement des données térahertz présente deux tracés à forte réflexion. La comparaison avec l'image visible permet de différencier une première zone correspondant au motif doré observé en surface alors que la seconde, située à environ 100 µm de profondeur semble correspondre à un tracé de même type avec un léger décalage (Fig. 37).

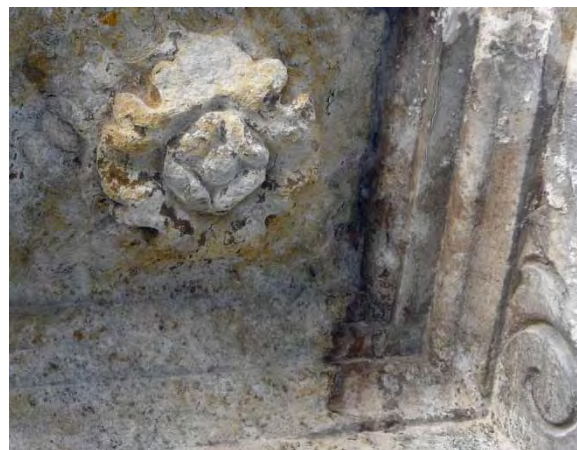
Figure 40 : état d'altération des modillons sculptés sous la corniche de la façade principale de la cathédrale.

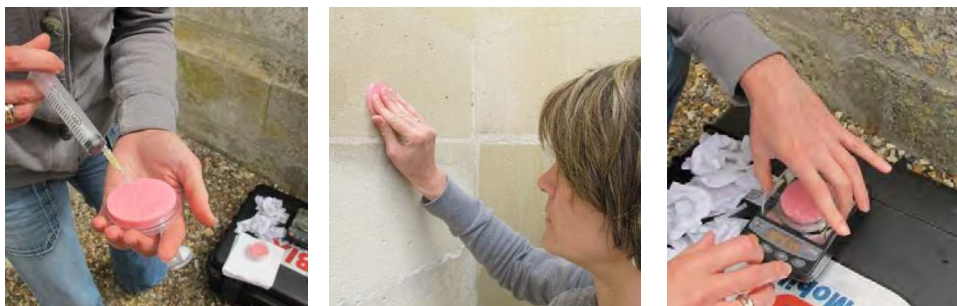
Figure 42 : test d'absorption d'eau à l'éponge mis en œuvre sur un parement à l'abbaye de Chaalis (60, Oise).

Plusieurs tests ont été abordés, entre autres l'absorption d'eau à l'éponge, la mesure de cohésion superficielle par bande adhésive, et l'identification de sels par microchimie.

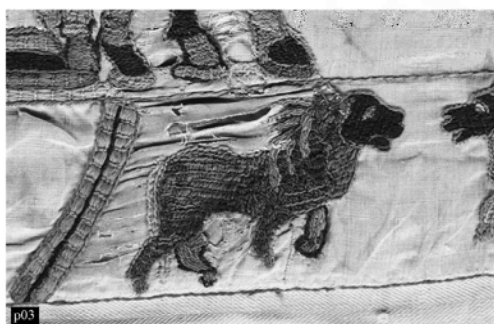
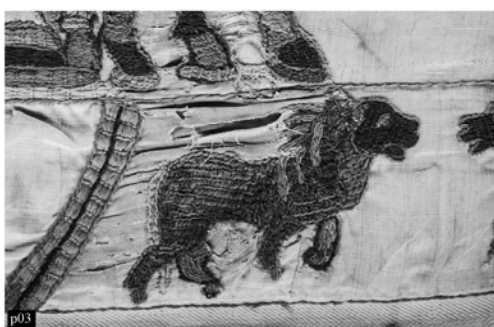
Figure 48 : observation des déformations et déchirures du point n°3.

Au regard des clichés de 1985, la dernière campagne photographique permet de voir qu'il n'y a pas eu au cours de ces 29 dernières années d'aggravation de l'état des zones fragilisées. Il n'y a pas de rupture supplémentaire de

fil de chaîne ou de trame des zones fragilisées, les tensions créées par les reprises ne se sont pas aggravées. Les déformations et les fils flottants sont toujours à leur même place et dans la même position. Il n'y a pas d'augmentation du nombre de taches.

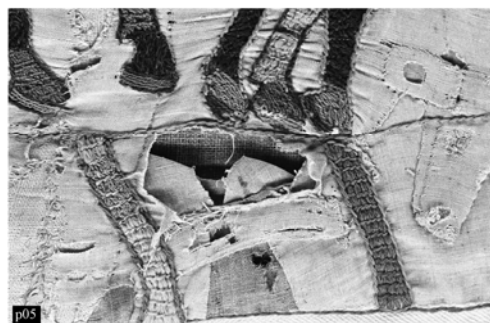
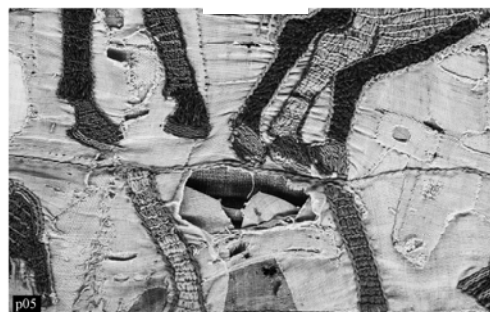
Figure 49 : observation de l'altération au point n°5. Les pièces de restauration superposées et le fil flottant n'ont pas bougé.

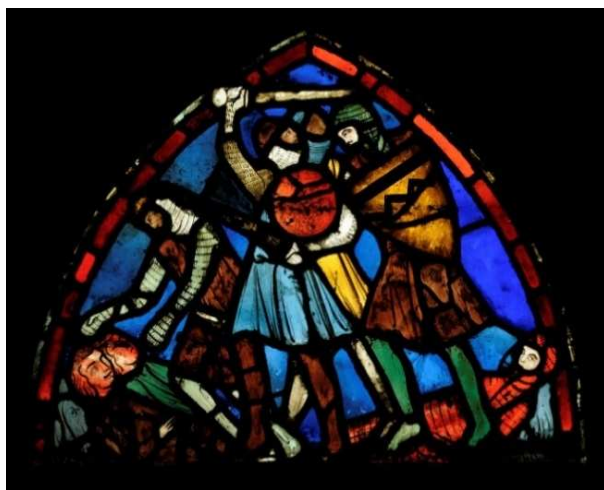
Figure 51 : vue en lumière transmise de la face interne du panneau a28 de la baie 109 de la Sainte-Chapelle de Paris.

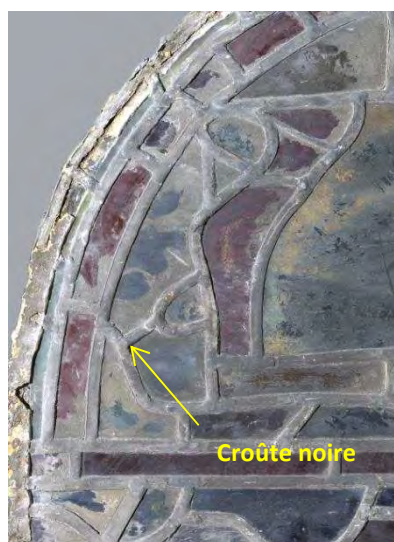
Figure 52 : dépôt gris-noir présent en face externe. Vue en lumière réfléchie. Détail du panneau c11 de la baie 109.

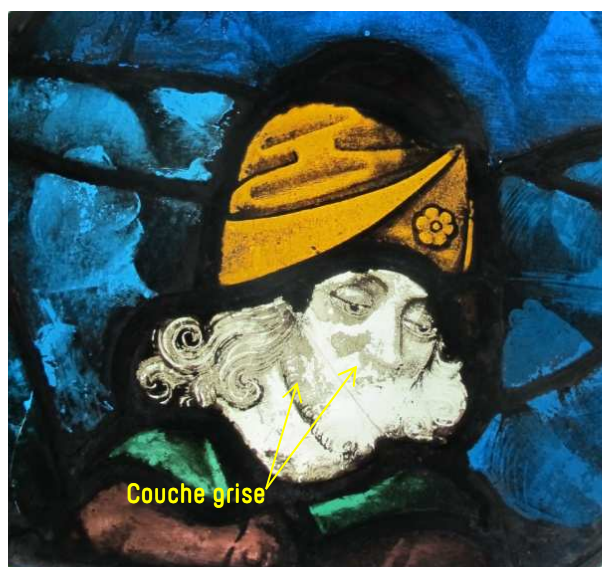
Figure 54 : détail du panneau E4 de la rose occidentale de la Sainte-Chapelle de Paris. Vue en lumière transmise de la face interne.

Lors de la restauration de la rose occidentale, des questionnements similaires ont été soulevés, notamment quant à l'identification d'une couche grise présente en face interne des panneaux (Fig. 54).

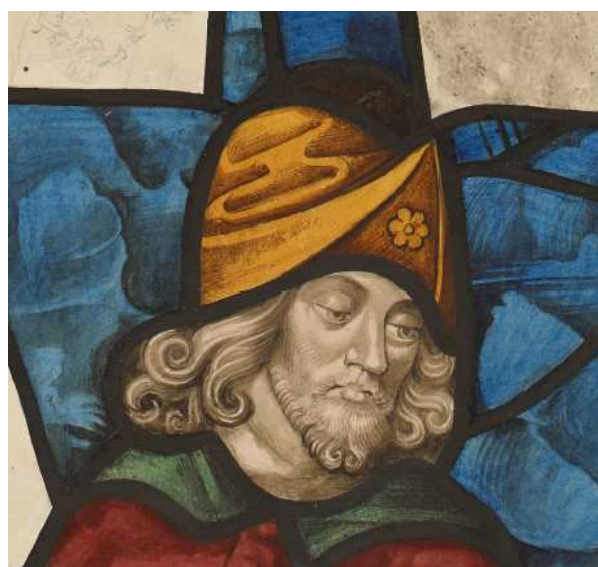
Figure 55 : détail du panneau E4 de la rose occidentale de la Sainte-Chapelle de Paris, face interne. Relevé graphique de Louis Steinheil.

Les observations et analyses ont été réalisées sur une pièce dépiquée (tête du personnage de la figure 55). Elles

mettent en évidence la présence de deux couches en face interne : une couche de couleur noire et une couche grise sous-jacente. La couche noire, qui subsiste de manière très sporadique sur certains traits de grisaille, semble composée d'oxydes de fer. Des grains de noir d'os ont également été détectés ponctuellement. La couche grise semble essentiellement composée de sulfate de calcium. L'absence de plomb et d'oxydes métalliques, éléments constitutifs de la grisaille analysée par ailleurs, conduit à penser que cette couche ne correspond pas à une peinture originelle, mais plutôt à un badigeon de type plâtre. La non détection de liant organique au sein de cette couche ne permet pas de conclure quant à sa présence initiale ou non, au vu de l'état de dégradation de la couche (friabilité importante).

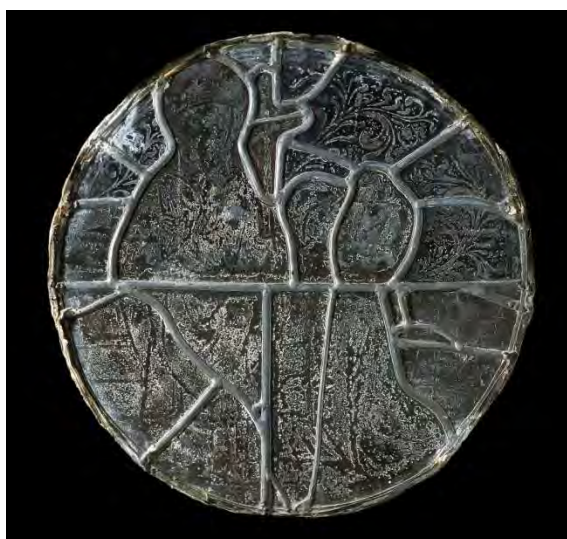
Figure 58 : baïe 11, collégiale Saint Etienne d'Eymoutiers. Médaillon, vue en lumière réfléchie de la face interne.

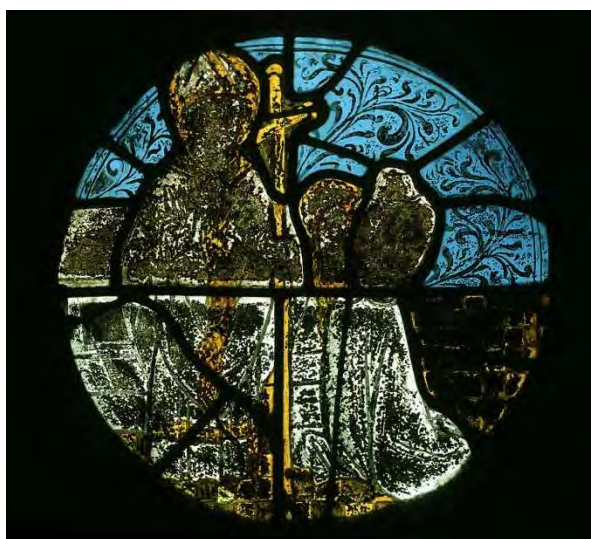
Figure 59 : baïe 11, collégiale Saint Etienne d'Eymoutiers. Médaillon, vue en lumière transmise de la face interne.

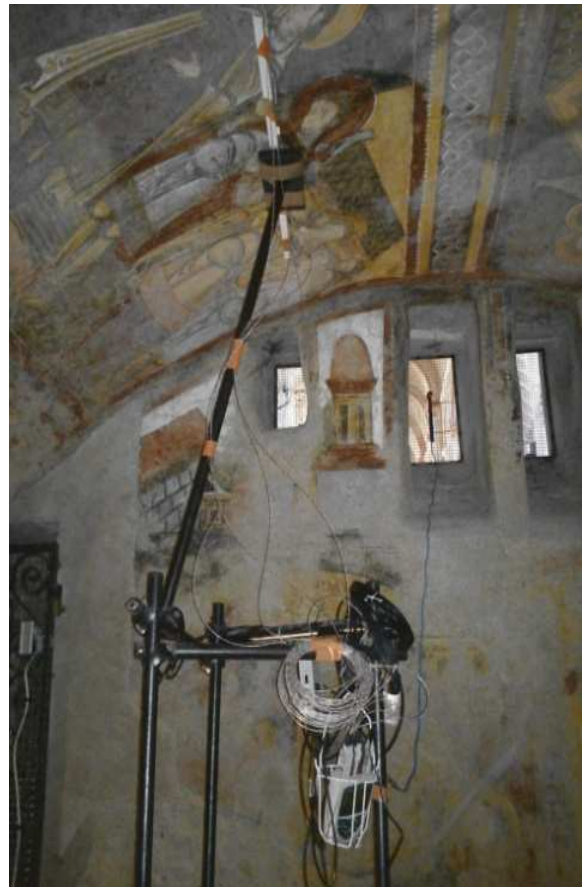
Figure 62 : dispositifs de mesure de T et HR dans la crypte de l'abbatiale de Saint-Savin-sur-Gartempe.

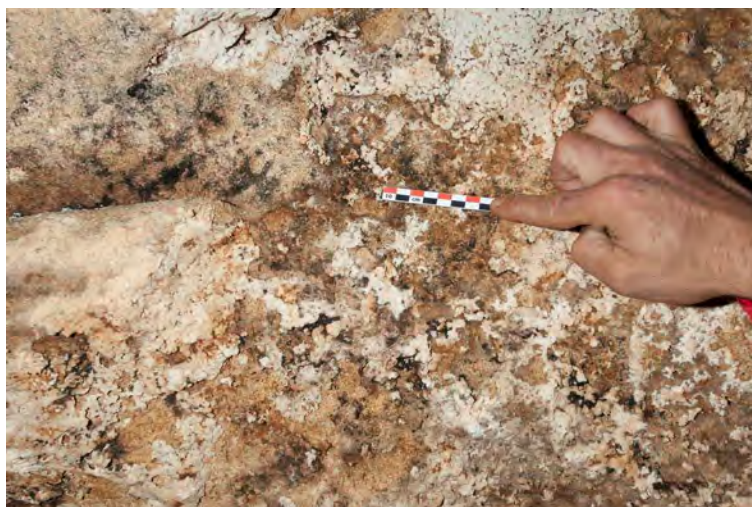
Figure 67 : cristallisation de gypse sur la paroi de la grotte du Sorcier (Saint-Cirq-du-Bugue, Dordogne).

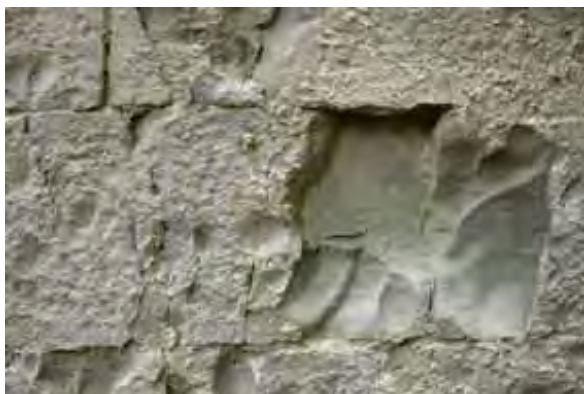
Figure 68 : pierre soumise au gel sur l'église de Notre dame de Lure.

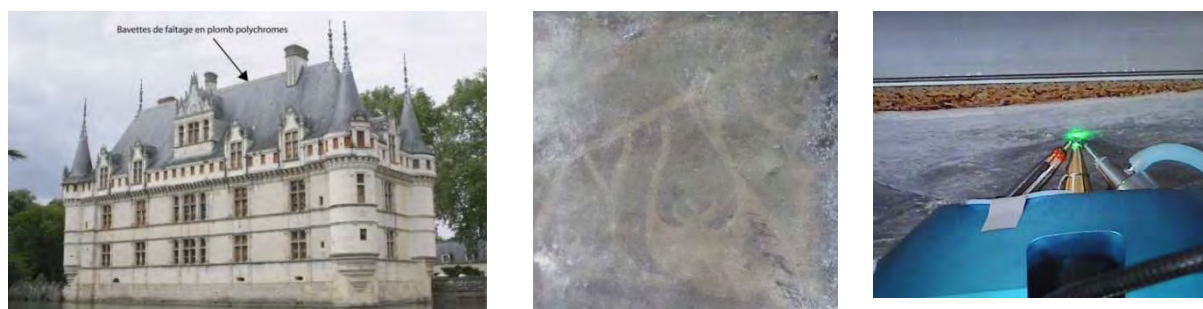
Figure 77 : bavette de faitage du château d'Azay-le-Rideau analysée par PIXE et RBS sur AGLAE.

Une série d'examens non invasifs a été mise en œuvre sur des bavettes de faitage appartenant aux toitures des châteaux d'Azay-le-Rideau (Fig. 77) et de Châteaudun (Fluorescence X, PIXE et RBS sur l'accélérateur de particule AGLAE du C2RMF). De nombreuses réponses ont pu être apportées comme par exemple l'élaboration de décors à base d'un mélange plomb-étain. Cependant, certaines polychromies, pourtant visibles à l'œil nu, demeurent incertaines en ce qui concerne la nature du matériau employé. Ces premières analyses ne nous permettent d'avancer que des hypothèses que nous nous attachons à préciser en employant d'autres techniques d'examens, parfois destructifs (en cours).

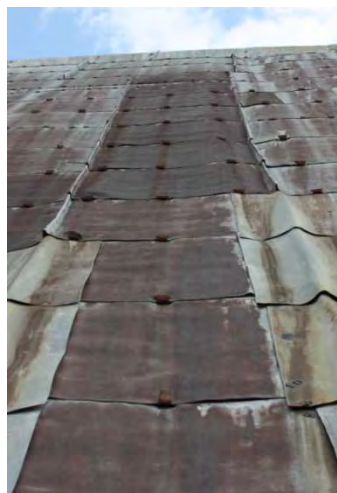
Figure 78 : cathédrale de Beauvais, tables de plomb présentant des corrosions brun rouge.

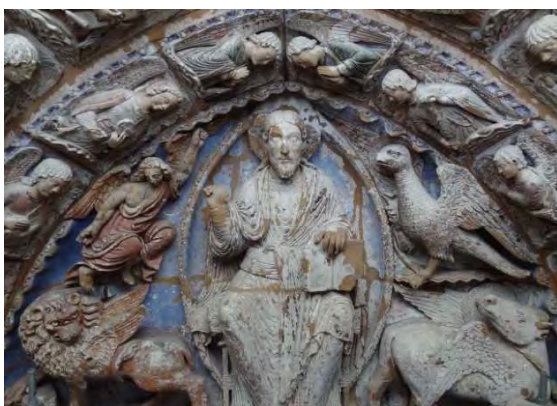
Figure 82 : portail occidental de la cathédrale d'Angers. Restaurations en pâte de ciment naturel.

Deux études ont été réalisées sur les portails occidentaux des **cathédrales d'Angers et de Troyes** (FIG. 82 et 83), concernant une importante application des ciments naturels au XIX^e siècle qui est la restauration de sculptures en pierre.

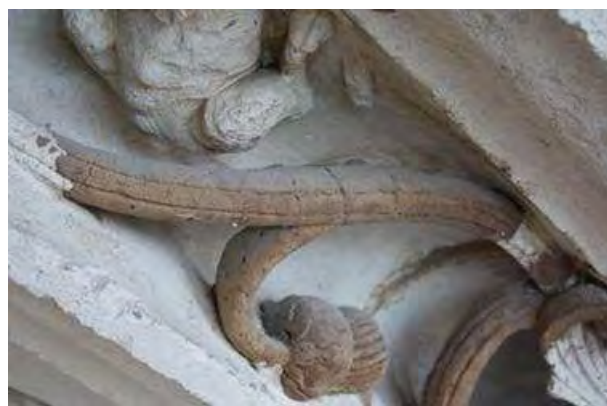
Figure 83 : portail occidental de la cathédrale de Troyes. Reconstitution de décor en pâte de ciment naturel armée.

Les mortiers de restauration utilisés sur le portail occidental de la cathédrale de Troyes sont des mortiers de **ciment naturel, ou romain**. En effet, la présence de gehlénite et de silico-aluminates de calcium hydratés (phase CASH) comme matrice dans tous les échantillons, l'absence de portlandite et la forte présence d'ettringite en zone non carbonatée indiquent clairement que le liant utilisé pour fabriquer ces mortiers est un **ciment naturel**, riche en sulfates et en aluminates, et dont la cuisson est inférieure à 1100 °C. Le ciment a été soit utilisé pur, c'est à dire sans granulats, soit en mortier avec ajout de sable siliceux (quartz). En zone carbonatée, la pâte cimentaire est constituée d'une matrice de carbonates de calcium

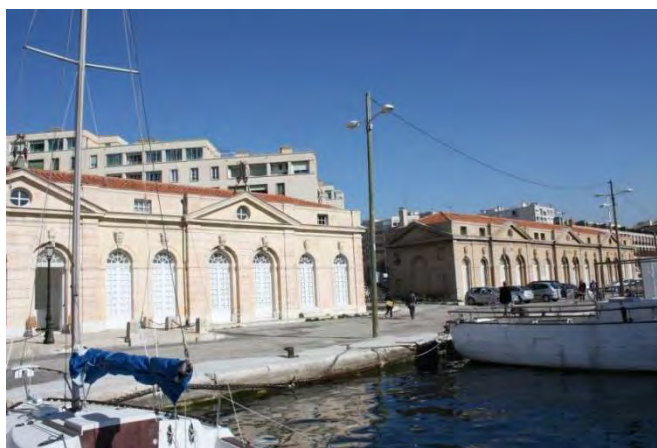
Figure 87 : bâtiments de la consigne sanitaire sur le Vieux-Port à Marseille. À gauche : bâtiment en pierre. À droite : son fac simulé en mortier de ciment naturel construit par la société Désiré Michel en 1858.

Les façades en « enduit-ciment » à Marseille sont nombreuses et se sont développées en même temps que l'industrie cimentière dans la région de Marseille, à partir du milieu du XIX^e siècle. Ces enduits de couleur ocre sont souvent confondus avec des enduits à la chaux. Un programme de recherche a donc été élaboré pour caractériser ces matériaux méconnus. Ce projet a consisté tout d'abord en une étude historique des ciments naturels à Marseille. De riches informations ont été récoltées que ce soit sur le mode de fabrication de ces ciments, sur leur diversité, et sur leur mode original de distribution (Fig. 86). En effet, l'étude a révélé qu'une même compagnie détenait les usines de production et les entreprises de mise en œuvre, avec des modèles choisis sur catalogue puis exécutés par leurs ouvriers spécialisés (Fig. 87).

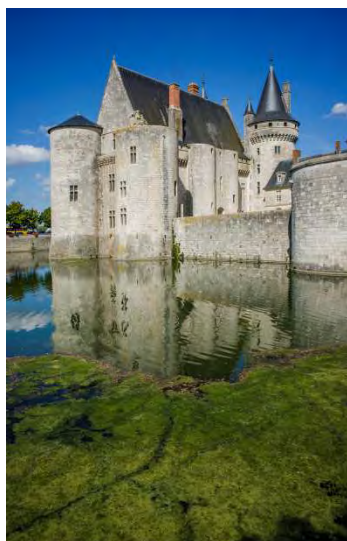
Figure 92 : Château de Sully sur Loire [Loiret, 45].

Une instrumentation dans l'escalier d'honneur du château de Sully-sur-Loire [Fig. 92] a été installée afin de caractériser le microclimat local au voisinage immédiat des surfaces incriminées. Deux fois par an, en période chaude et en période froide, un suivi photographique et colorimétrique permettra de contrôler l'évolution des propriétés des surfaces, et de tester l'impact de la lumière.

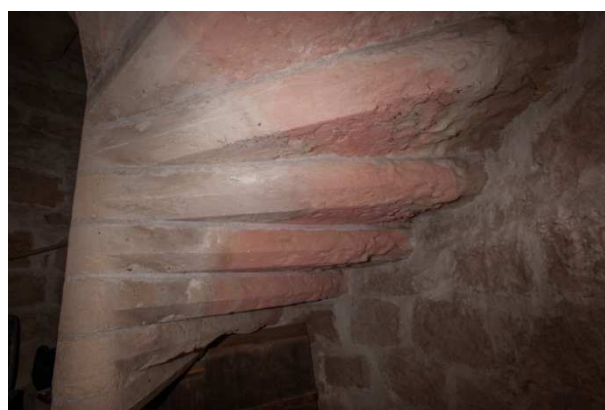
Figure 93 : contre-marches de l'escalier d'honneur.

Cette coloration superficielle, d'épaisseur micrométrique et constituée d'éléments solubles à l'eau, s'observe principalement sur des pierres calcaires et des mortiers situés à l'abri des intempéries.

Le château de Sully-sur-Loire [Fig. 93] subit ainsi depuis plusieurs années ce désagrément esthétique. Ce phénomène semble lent et peu évolutif dans le temps.

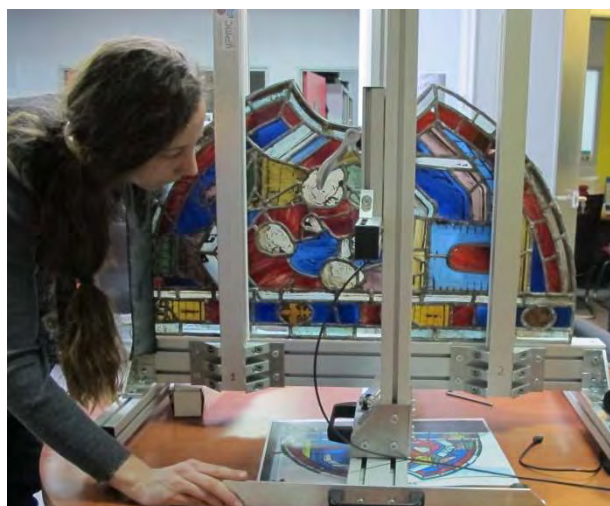
Figure 95 : réalisation d'analyses par spectroscopie d'absorption optique en transmission sur un vitrail de la Sainte-Chapelle de Paris. Un portique spécifique a été mis au point à l'IMPMC pour la réalisation de mesures directes sur panneaux de vitraux.

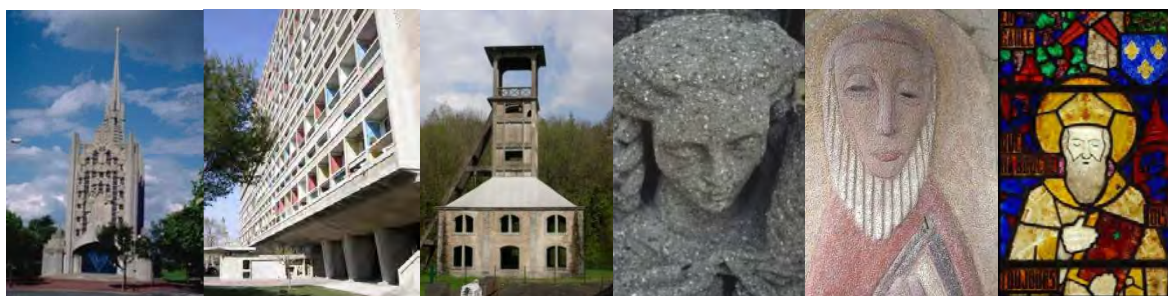
Figure 96 : panel de monuments et œuvres en béton protégées au titre des monuments historiques. De gauche à droite : église Sainte-Thérèse à Aubergenville [78], cité Radieuse à Marseille [13], Puits Sainte-Marie à Ronchamp [70], église du Saint-Esprit à Paris [75], église Saint-Lazare à Lèves [28], église Sainte-Odile à Paris [75].

La corrosion des armatures est aujourd'hui la première cause d'altération des bétons qu'il s'agisse d'ouvrages d'art, d'édifices industriels, d'immeubles d'habitation ou de monuments historiques [Fig. 96]. Outre le coût considérable des réparations dans le domaine du

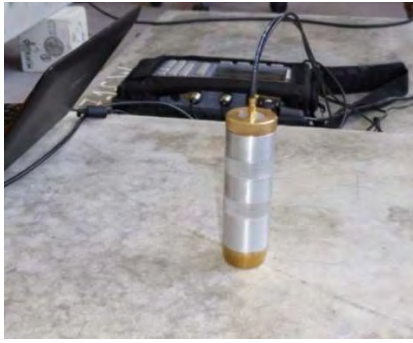
Figure 98 : système SUSI-R (sonde, analyseur et ordinateur portable) testé sur dalle de béton armé pollué par des ions chlorure.

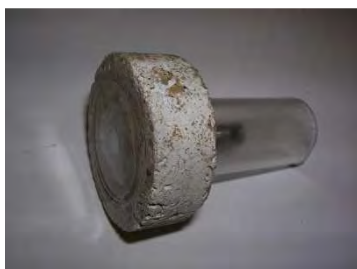
Figure 100 : corps d'épreuve destinés aux analyses *in situ* des produits de corrosion par micro-spectroscopie Raman, mis au point dans le cadre de la thèse de Y.Y. TONG, sur les traitements de réalcalinisation du béton, réalisée en partenariat entre l'IFSTTAR, le Lise et le LRMH (dimensions en mm).

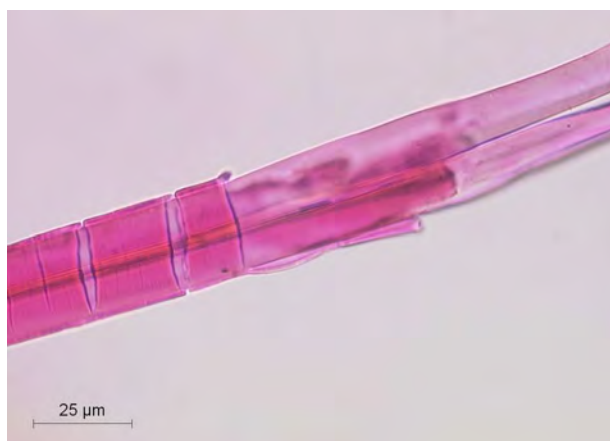
Figure 103 : vue longitudinale d'un filament de soie grège coloré à l'éosine et observé en microscopie optique. Le filament se compose de 2 brins de fibroïne maintenus dans une gaine de sérécine.

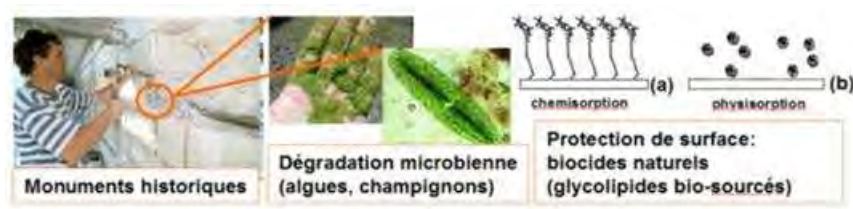
Figure 105 : schéma des modes de protection des matériaux.

[a] Greffage covalent + [b] Dépôt par interactions non-covalentes. [FIG. 105]

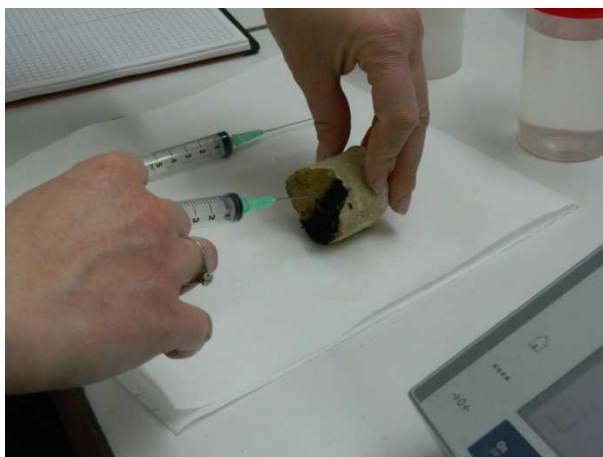
Figure 106 : injection de nano-chaux dans les roches de reconstitution.

analyses préliminaires et les tests préalables, la phase de traitement et les analyses post-expérimentales. Le test de faisabilité en lui-même a duré quatre semaines afin d'avoir au moins une semaine de séchage entre chaque application de Calosil®. Les résultats des analyses (porosité au Hg, DRX, MEB, IRTF, tests au scotch, suivi photographique, coloration à la phénolphtaléine) postérieures au traitement, ont montré que la consolidation de la dolomie était effective. La pulvérulence en surface des échantillons a fortement diminué. Les nanoparticules de chaux se sont bien carbonatées en formant de la calcite. L'application semble assez homogène et la pénétration des nanoparticules est visible jusqu'à plusieurs millimètres dans la roche. Les blanchiments observés semblent liés à la carbonatation en surface des nanoparticules de chaux et à la variation de composition des dolomies limitant la pénétration des particules ou à l'évaporation trop rapide de l'éthanol. Les tests au scotch ont indiqué peu de variations de pulvérulence entre les carottes consolidées avec deux ou quatre applications. L'utilisation du Calosil® à 5,5 g/L en deux applications semble la plus adéquate.

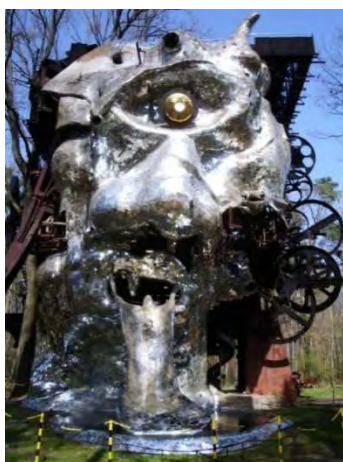
Figure 113 : Milly-la-Forêt (91), Face aux miroirs (2008).

Dans un premier temps, des observations *in situ* couplées à un travail d'analyse en laboratoire ont permis de réaliser un état sanitaire de l'œuvre, de caractériser les matériaux employés et de comprendre les causes d'altération. La principale pathologie observée consiste en l'altération du tain du miroir, qui engendre une perte de la réflexion et parfois la désolidarisation du verre. Ces altérations semblent résulter, outre de l'exposition extérieure, de deux facteurs prépondérants : une durabilité des matériaux limitée d'une part et une mise en œuvre inadaptée des différents éléments d'autre part. Ainsi, une réflexion sur ces deux axes de recherche a été menée. Des essais de vieillissement artificiel en laboratoire ont mené à la sélection d'un miroir issu de la technologie des miroirs solaires en collaboration avec Saint-Gobain Glass, miroirs développés pour une utilisation en extérieur. Parallèlement à cela, des essais *in situ* ont permis de juger des techniques de dépose et de repose des miroirs et de travailler sur les différentes étapes de mise en œuvre des matériaux.

Depuis sa donation à l'État en 1986 par les artistes Jean Tinguely et Niki de Saint Phalle, *Le Cyclop*, sculpture monumentale (FIG. 113), fait partie du patrimoine artistique contemporain. Cette construction hors norme et exceptionnelle par sa taille est implantée au cœur de la forêt de Milly dans l'Essonne. Elle est composée de matériaux composites, dont une mosaïque de miroirs couvrant entièrement l'une des faces et reposant sur une structure en béton et métal. Aujourd'hui, tandis que se met en place un nouveau projet de médiation et d'expositions, la restauration de cette Face aux miroirs est devenue cruciale.

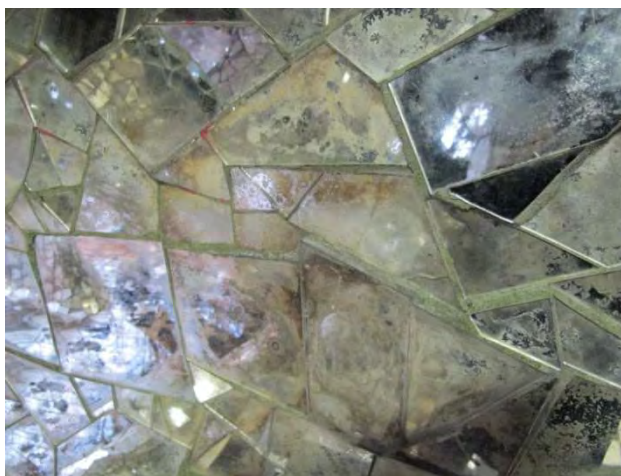
Figure 114 : détail de miroirs altérés de la Face aux miroirs.

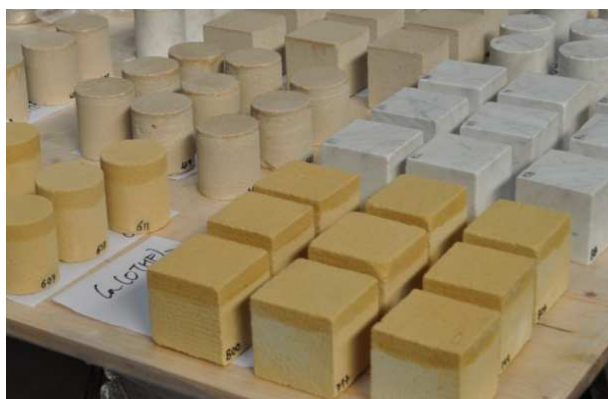
Figure 115 : échantillons de pierre en cours de traitement.

Pour la pierre, trois lithotypes différents (marbre de Carrare, calcaires de Savonnières et de Maastricht) ont été sélectionnés pour les tests. La compatibilité des produits avec les substrats a ensuite été évaluée, à la fois en termes de compatibilité esthétique par des mesures de

couleur et en termes de compatibilité physique par des mesures des propriétés de transport de l'eau des pierres traitées. L'efficacité des traitements, notion qui inclut à la fois la profondeur de pénétration et l'effet consolidant, a été évaluée par des mesures de la vitesse des ultrasons à travers les matériaux traités, de la résistance au percement et du module d'élasticité dynamique. Une étude de microscopie a également permis d'examiner finement l'interaction des produits avec le substrat au niveau du réseau poreux.

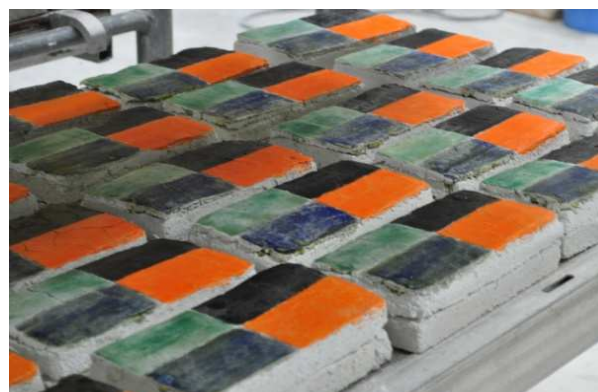
Figure 116 : échantillons modèles de peinture murale en cours de fabrication.

Pour la peinture murale, l'évaluation des consolidants s'est effectuée sur des échantillons modèles, répliques des substrats historiques, constitués de deux couches de mortier de chaux recouvertes d'une couche picturale. Douze pigments de couleur et de nature chimique différentes ont été appliqués selon trois techniques différentes : fresque (pigments appliqués sur un mortier de chaux frais sans liant additionnel), pigments liés à l'huile ou pigments liés à l'œuf. La compatibilité esthétique des consolidants avec ces substrats et leur efficacité sont quantifiées par des mesures de changement de couleur et de dureté de surface.

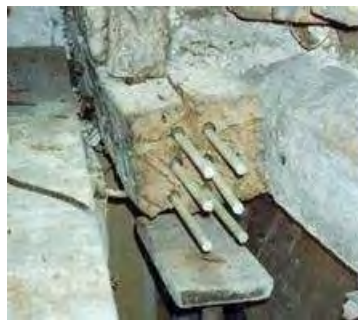
Figure 120 : exemple de renforcement par tiges collées

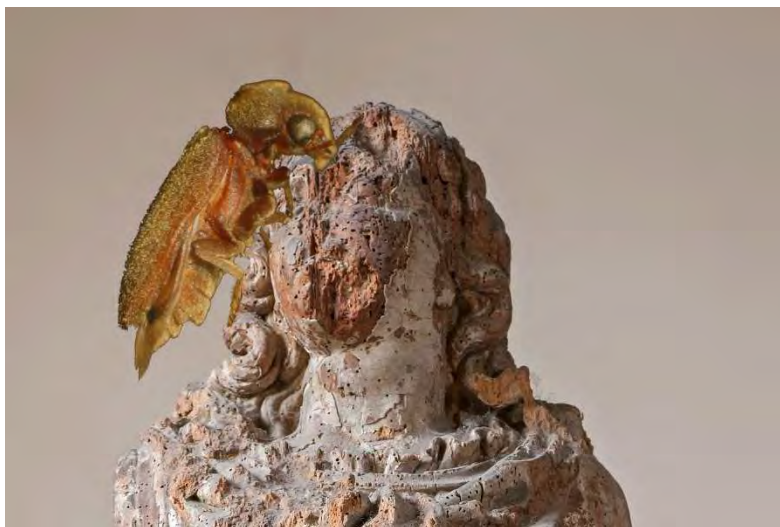
Figure 124 : sculpture polychrome altérée par *Oligomerus ptilinoides*.

La détection de la présence et de l'activité des larves d'insectes xylophages est indispensable pour déclencher la mise en œuvre d'un traitement insecticide sur les structures en bois ou de mobilier infesté. Les systèmes de détection acoustique disponibles sur le marché sont efficaces pour la détection des capricornes et termites mais sont trop peu sensibles pour d'autres insectes. Ils ne sont pas adaptés par exemple au contrôle d'*Anobium punctatum* (petite vrillette, Fig. 124) ou *Lyctus brunneus*. Des projets se sont succédé depuis dix ans. Ils nous ont conduits à monter une chaîne de mesure dont les caractéristiques techniques ne permettaient pas d'être suffisamment efficace du fait des gammes de fréquences utilisées (20 Hzt à 10 Khz). En effet, les enregistrements obtenus étaient excessivement bruités malgré un traitement du signal. Ce dernier projet avec le laboratoire

de la cité de la Musique a permis d'obtenir des résultats prometteurs. Pour cela, une chaîne de mesure enregistrant dans le domaine de fréquences 70-1 000 kHz a été mise en place. Une décomposition en composante principale est obtenue en utilisant les paramètres de densité d'énergie sur des bandes de fréquence différentes sur la totalité des signaux segmentés de vrillettes (avant et pendant traitement par anoxie) et de bruit (signaux segmentés de néons, par exemple). La chaîne de mesures développée pendant cette première étape représente une bonne avancée dans le projet : il est possible de détecter des signaux cohérents et de classifier les signaux de vrillettes des signaux de bruit. De plus, différents couplants ont été essayés (cyclododécane, Paraloid B72) et la pertinence de leur utilisation est démontrée. Une chaîne de mesure est maintenant opérationnelle.

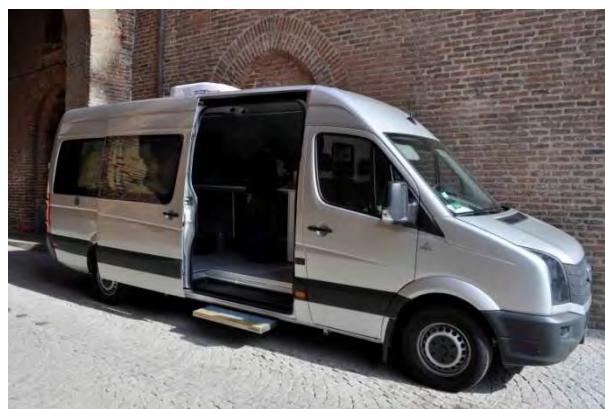
Au sein du LRMH, un groupe de travail réunissant des membres des pôles Documentation, Microbiologie, Peintures murales et polychromie, et Pierre a permis la réalisation d'un cahier des charges pour le véhicule laboratoire. L'aménagement du véhicule (modèle Crafter Volkswagen) a été réalisé par un constructeur carrossier (société Durisotti). Celui-ci a été livré en février 2014. Il ne nécessite pas un permis spécial, et a, d'ores et déjà, été utilisé sur le terrain, comme illustré ci-dessous (Fig. 127).

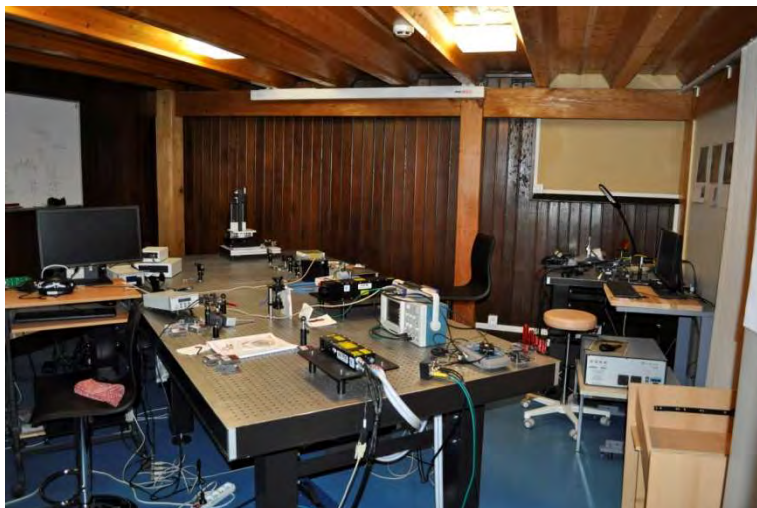
Figure 128 : photo de la salle d'optique.

De façon concomitante, une étude de marché, puis l'écriture de différents cahiers des charges a permis l'acquisition, fin d'été 2014, des éléments constitutifs de lignes d'analyse spectroscopique ; ces éléments sont : (Fig. 128) :
